OPRACOWANIE:      **Audyt dostępności architektonicznej  
budynku mieszkalnego wielorodzinnego  
przy ul. Będzińskiej 55 w Sosnowcu**

OBIEKT:              **budynek mieszkalny wielorodzinny  
ul. Będzińska 55, 41-205 Sosnowiec**

Warszawa, wrzesień 2024 r.

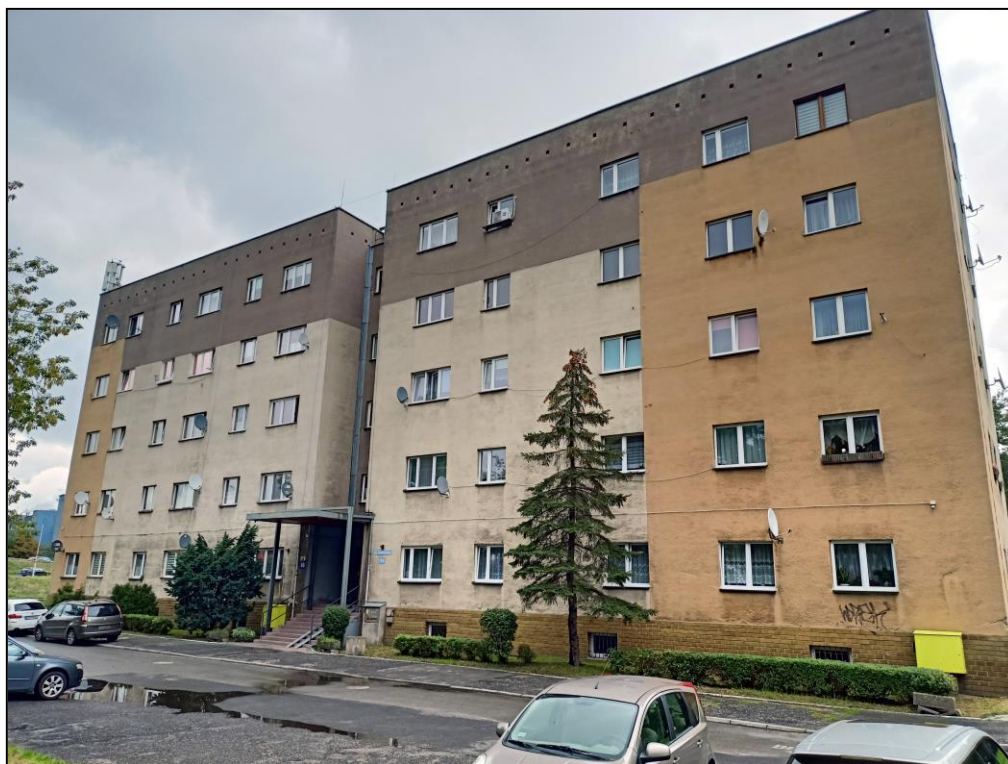
**Zdj. 1.** Widok elewacji frontowej budynku od strony drogi dojazdowej

- Analizowany budynek jest punktowcem, zaliczanym do kategorii budynków średniowysokich. Widok budynku od strony drogi dojazdowej przedstawiono na **zdj. 1**.
- Układ architektoniczny budynku korytarzowy. Budynek składa się z dwóch oddylatowanych segmentów o wymiarach 22,8 m × 13,3 m każdy oraz łącznika z klatką schodową o szerokości zewnętrznej 3,5 m.
- Budynek posiada jedno wejście w poziomie wysokiego parteru. Dostęp z poziomu terenu na parter zapewniają schody zewnętrzne. W strefie wejściowej do budynku nie występuje wiatrołap.
- Klatka schodowa zlokalizowana jest w łączniku między dwoma segmentami budynku, przy tylnej ścianie zewnętrznej budynku. Od strony ściany zewnętrznej znajdują się spoczniki międzypiętrowe. Okna doświetlające światłem dziennym klatkę schodową rozmieszczone są punktowo.

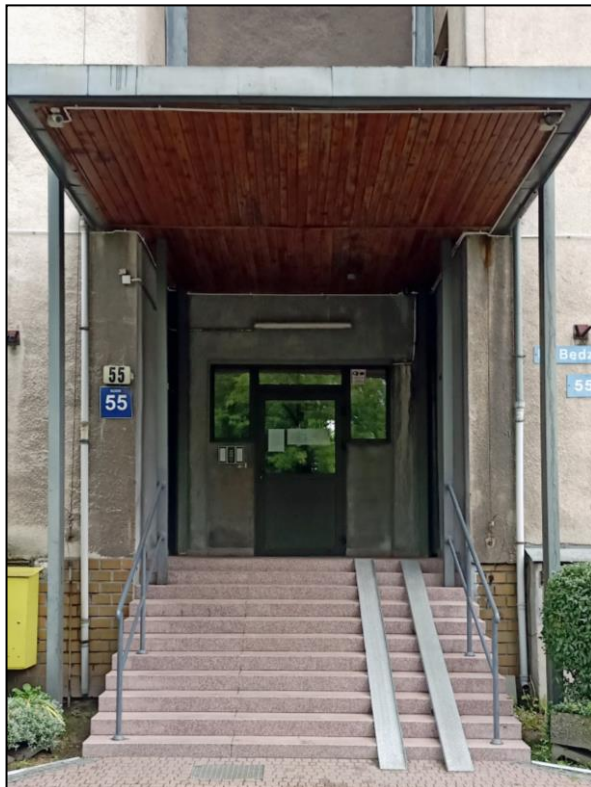
**Zdj. 2.** Strefa wejściowa do budynku

Architektura schodów zewnętrznych nie ma istotnych niezgodności ze Standardami Dostępności, ale elementami stwarzającymi zagrożenie dla użytkowników schodów są niczym nieoznakowane stalowe najazdy zainstalowane na stopniach, do których dojście nie jest ograniczone i nie jest oznakowane w żaden sposób. Najazdy te stwarzają ryzyko upadku, dlatego należy je zdemontować lub oddzielić od części użytkowej schodów dodatkową balustradą i zastosować oznakowanie dotykowe na dolnym i górnym spoczniku schodów.

Obie balustrady schodów zewnętrznych mają nieprawidłowe ukształtowanie i oznakowanie poręczy, ale przede wszystkim nie posiadają wypełnień, co grozi upadkiem. Należy te balustrady wymienić na nowe lub wyposażać w wypełnienia o prawidłowych prześwitach.

Strefa wejściowa do budynku przedstawiona jest na **zdj. 2 i 3**.

<b>Zdemontowanie stalowych najazdów</b> z biegu schodów zewnętrznych lub <b>zamontowanie dodatkowej balustrady</b> oddzielającej najazdy od części użytkowej schodów i <b>zastosowanie oznakowania dotykowego</b> na dolnym i górnym spoczniku schodów.

<b>Wymiana balustrad</b> na schodach zewnętrznych lub <b>wyposażenie balustrad w wypełnienia</b> o zgodnych z przepisami prześwitach.

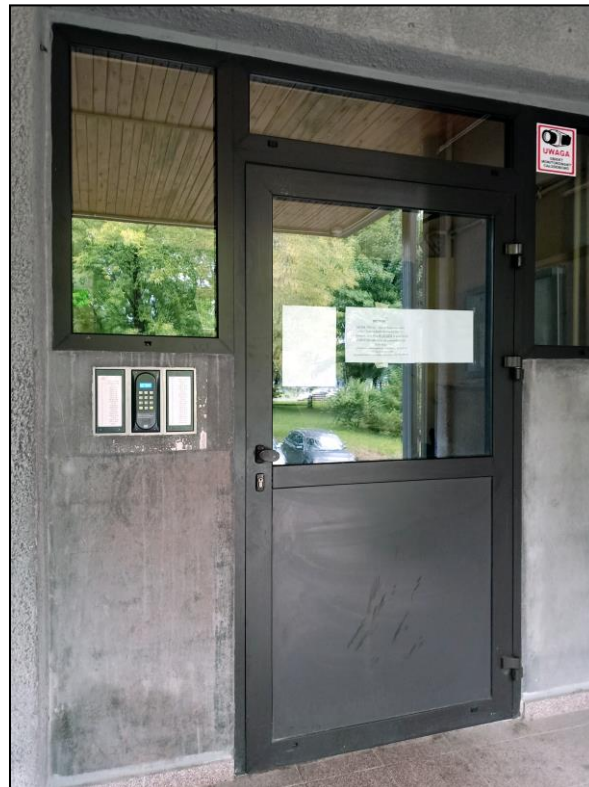
**Zdj. 3.** Drzwi wejściowe do budynku

Drzwi wejściowe do budynku są jednoskrzydłowe i posiadają nieprawidłową szerokość otwarcia – 100 cm wobec wymaganej szerokości co najmniej 120 cm (dopuszcza się drzwi dwuskrzydłowe ze skrzydłem ruchomym o szerokości 90 cm). Drzwi te są również za wysoko osadzone. Istotnym problemem w tym zakresie jest też to, że budynek posiada dużą liczbę lokali, a jest to jedyne wyjście ewakuacyjne. Należy drzwi wejściowe do analizowanego budynku wymienić na zgodne z przepisami.

<b>Wymiana drzwi wejściowych</b> do budynku.

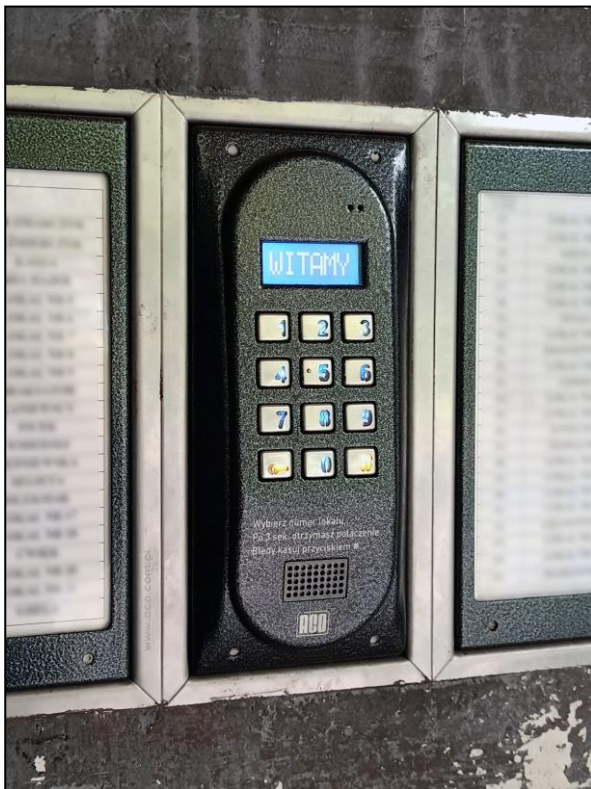
**Zdj. 4.** Domofon przy drzwiach wejściowych do budynku

Zainstalowany przy wejściu do budynku domofon jest zbyt wysoko zamontowany, ale jest w dobrym stanie technicznym i ma prawidłowe przyciski. W tym zakresie nie proponuje się zmian. Domofon przedstawia **zdj. 4**.

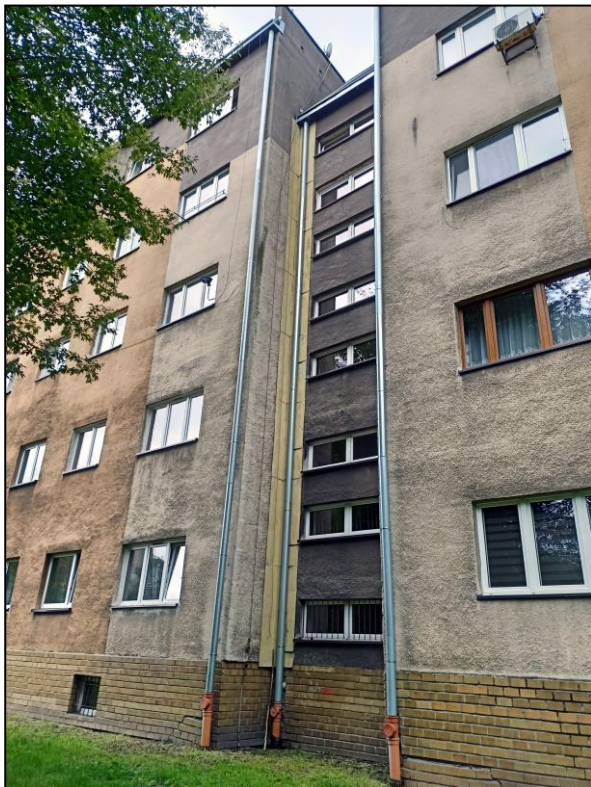
**Zdj. 8.** Wnęka w tylnej elewacji budynku  
– planowana lokalizacja dźwigu osobowego

Wnękę w tylnej elewacji budynku, gdzie planowane jest przybudowanie szybu dźwigowego do budynku, przedstawia **zdj. 8**.

Z związku z tym, że budynek i obszar, na którym się on znajduje, nie są objęte ochroną konserwatora zabytków, można w tym miejscu zastosować tradycyjną konstrukcję szybu – żelbetową, murowaną lub stalową z obudową pełną (bez przeszkleń). W sporządzonej koncepcji zaproponowano wykonanie szybu w konstrukcji lekkiej (stalowej) z obudową wykonaną z płyt warstwowych, które zaproponowano pokryć dodatkową siatką lub blachą perforowaną dla zapewnienia zgodności z miejscowym planem zagospodarowania przestrzennego wykluczającym stosowanie na tym terenie płyt warstwowych na elewacjach.

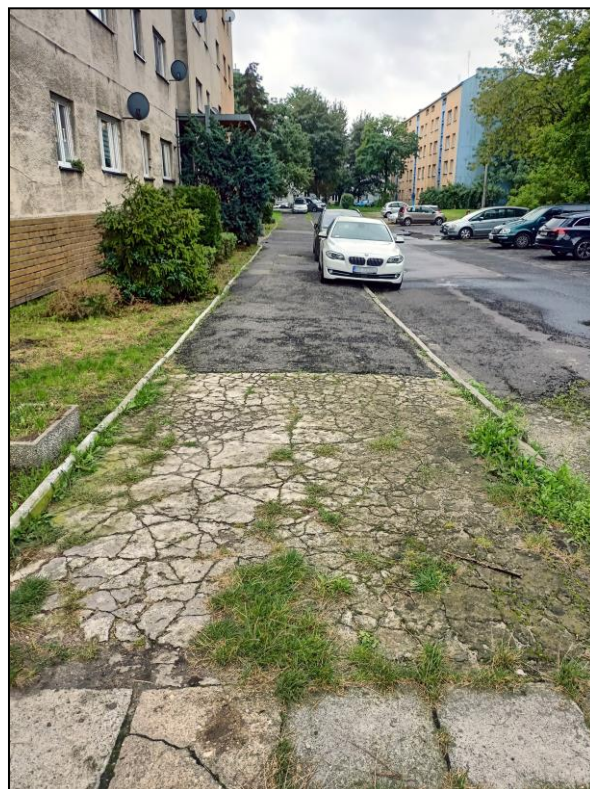
**Zdj. 11.** Chodnik przed budynkiem, przy drodze  
dojazdowej do budynku

• faktura i kolorystyka tras nie sprawia wrażenia różnic wysokości	NIE	Uszkodzenia ciągów pieszych wokół budynku oraz odmienna kolorystyka zastosowanych na nich nawierzchni może sprawiać wrażenie różnic wysokości.
